Så er den halve lønning monteret

29. Januar 2020

Skibslaget Sebbe Als Augustenborg

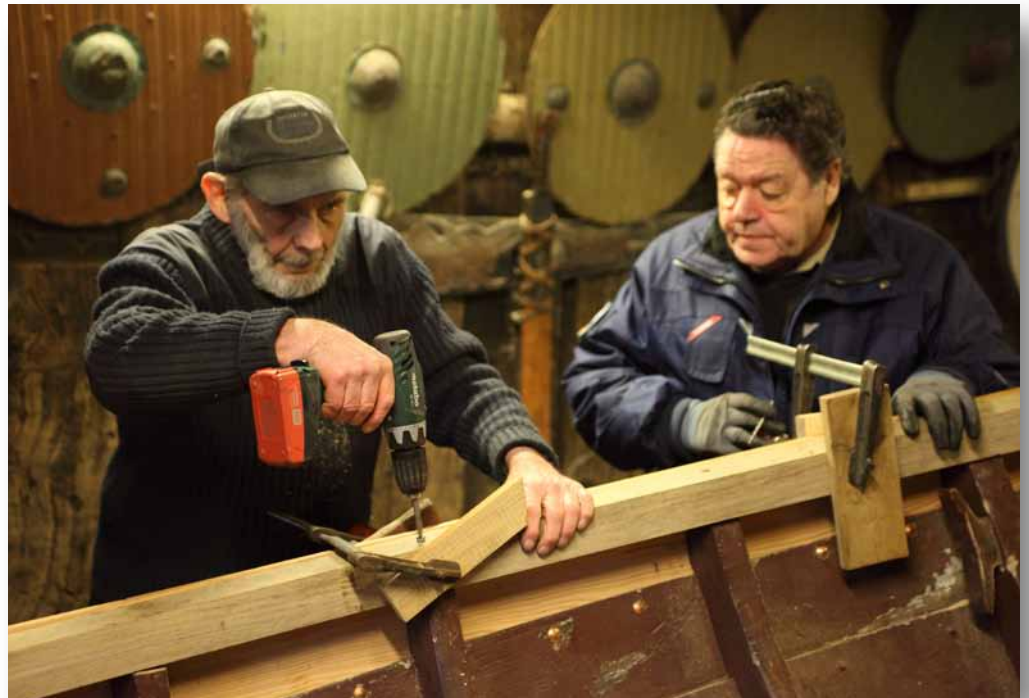
Der fræses først et hul i lønningen, så bores der for til skruen der til sidst skrues i og så bankes der en prop i hullet.

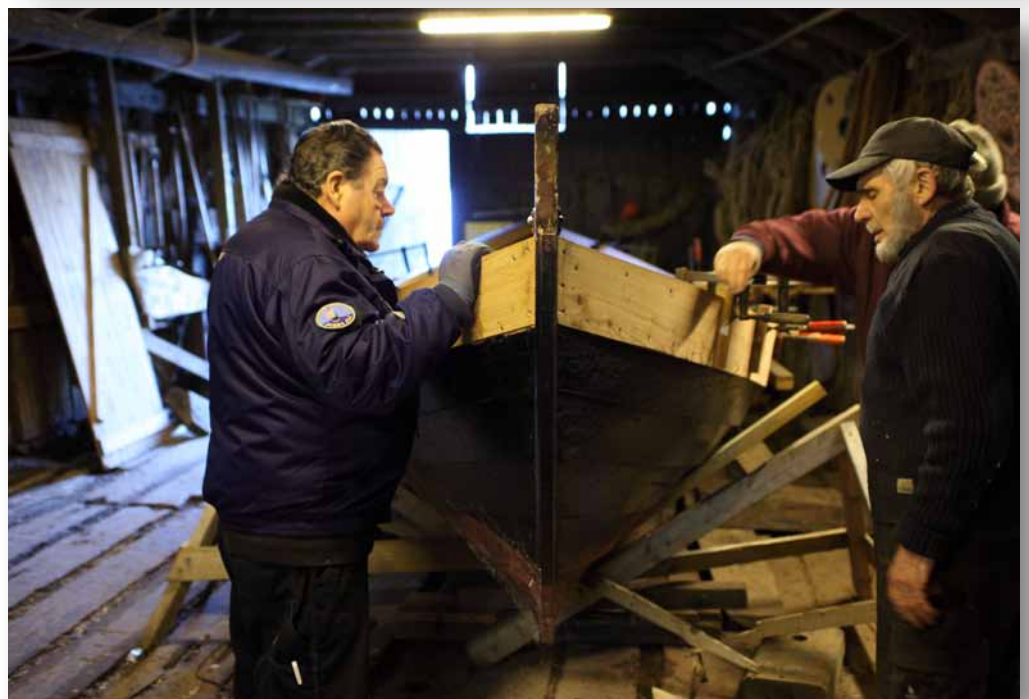
Et så stort projekt kræver planlægning - godt vi har en specialist!

Næste step er at få den resterende lønning monteret, så skal de nye knæ tilpasses og monteres og så er der åretolle og diverse små detaljer. Dørken skal også lige gennemgås og repareres. Så er der lige malingen indvendig der skal fjernes så vi kommer ind til det rå træ der så kan smøres med en diffusionsåben smøring for at undgå råd.

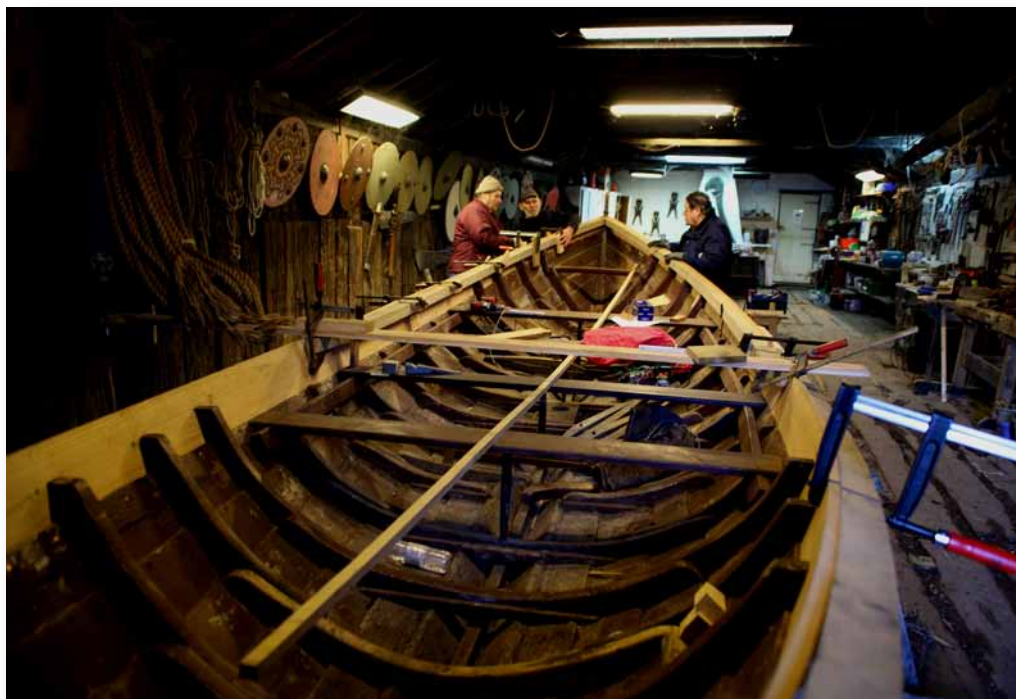
Man siger gerne at et billede lyver ikke, men her ser det ud til at Ottar har samme længde som Sebbe - snyd og bedrag!

Hun ligner nu et rigtigt skib igen.
